ข้อมูลสภาพปัญหาและแนวทางการแก้ไขปัญหาเบื้องต้น
ของตำแหน่งการกีดขวางทางน้ำ จังหวัดเชียงราย

รหัสตำแหน่งกีดขวางที่: CR0906003001

ชื่อลำน้ำ รางระบายน้ำ

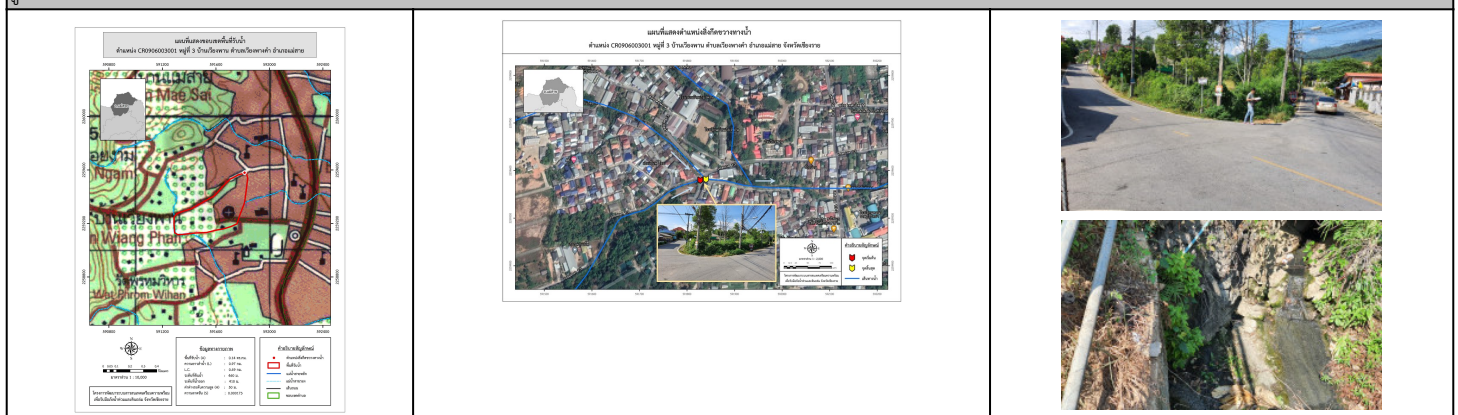
รูปภาพประกอบ

> โดยมนุษย์ จาก ระบบสาธารณสุขโรค: ท่อลอดถนนที่ตัดลำน้ำมีขนาดเล็กเกินไประบายน้ำหลากไม่ทัน

สภาพปัญหาการกีดขวางทางน้ำ	แนวทางและวิธีการแก้ไขปัญหาเบื้องต้น
เป็นรางระบายน้ำรับน้ำที่ไหลจากชุมชน มีสภาพอุดตัน มีตะกอน และสิ่งปฏิกูล อุดตันระบายน้ำลงลำห้วยสายหลักไม่ทันทำให้เกิดน้ำท่วมในชุมชน	ข้อมูลพื้นที่รับน้ำของตำแหน่งที่เกิดปัญหา A = 0.14 ตารางกิโลเมตร L0 = 0.46 กิโลเมตร H = 50 เมตร C = 0.35 tc = 0.01 ชั่วโมง l = 100 มิลลิเมตร อัตราการไหลสูงสุด = 0.86 m ³ /s Return period = 5 ปี หน้าตัดระบายน้ำของปัจจุบันเพียงพอแล้ว ปัญหาเกิดจากสิ่งปฏิกูล และ ตะกอน อุดตันภายในท่อและรางระบายน้ำ ครวซุดลอก และวางมาตรการการ ซุดลอกตามระยะเวลาที่เหมาะสม
