ข้อมูลสภาพปัญหาและแนวทางการแก้ไขปัญหาเบื้องต้น
ของตำแหน่งการกีดขวางทางน้ำ จังหวัดเชียงราย

รหัสตำแหน่งกีดขวางที่: CR0904001002

วันที่สำรวจ: 26 ตุลาคม 2562

ชื่อลำน้ำ ห้วยจ้อง
หมู่บ้าน หมู่ที่ 1 จ้อง

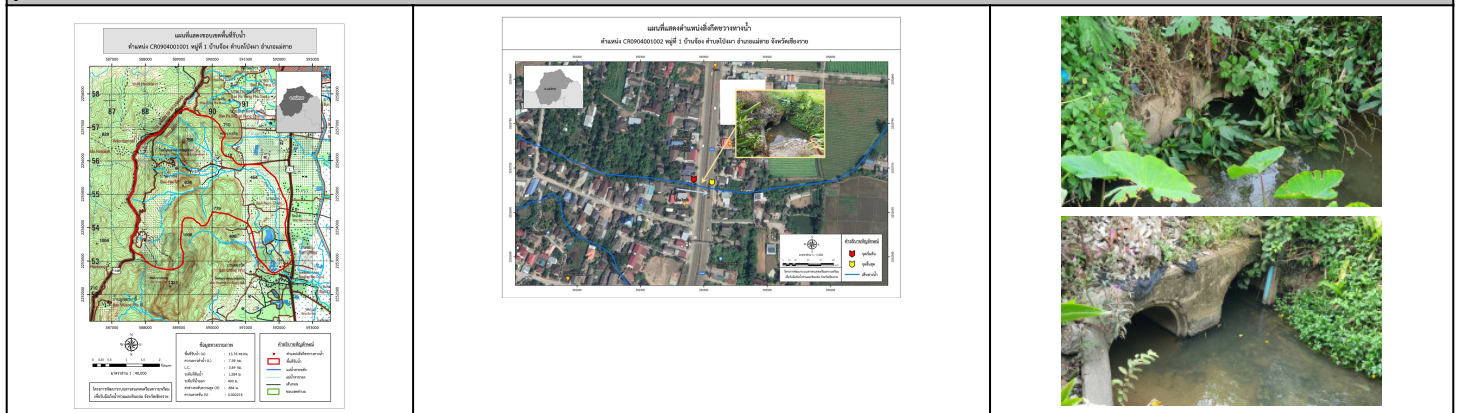
รูปภาพประกอบ

ความยาวของช่วงลำน้ำที่เกิดปัญหา เป็นจุดระยะ 10 -1000 เมตร
ลักษณะความเสียหาย น้ำท่วม ระดับ ปานกลาง

> โดยมนุษย์ จาก ระบบสาธารณสุขโคก: ท่อลอดถนนที่ตัดลำน้ำมีขนาดเล็กเกินไประบายน้ำหลากไม่ทัน

ระดับการกีดขวาง ปานกลาง คิดเป็น 30-70%

สภาพปัญหาการกีดขวางทางน้ำ	แนวทางและวิธีการแก้ไขปัญหาเบื้องต้น
<p>ท่อลอดกลมเส้นผ่านศูนย์กลาง 1.00 เมตร จำนวน 2 ช่อง ลอดใต้ถนนมีขนาดเล็กเกินไปช่วงน้ำหลากมีเศษไม้ และสิ่งปฏิกูลมาติดบริเวณปากท่อ ไม่สามารถระบายน้ำหลากได้ทันทำให้เกิดน้ำท่วมด้านเหนือน้ำ</p>	<p>ข้อมูลพื้นที่รับน้ำของตำแหน่งที่เกิดปัญหา A = 13.78 ตารางกิโลเมตร LO = 7.39 กิโลเมตร H = 884 เมตร C = 0.2 tc = 0.7 ชั่วโมง l = 70 มิลลิเมตร อัตราการไหลสูงสุด = 26.82 m³/s Return period = 10 ปี</p> <p>เปลี่ยนชนิดท่อจากท่อกลมเป็นท่อลอดเหลี่ยมให้สามารถรองรับปริมาณน้ำหลาก สูงสุดได้มีขนาด กว้าง 1.80 เมตร สูง 1.80 เมตร จำนวน 2 ช่อง ความลาดชันท้องน้ำ 0.040</p>
