ข้อมูลสภาพปัญหาและแนวทางการแก้ไขปัญหาเบื้องต้น
ของตำแหน่งการกีดขวางทางน้ำ จังหวัดเชียงราย

ชื่อลำน้ำ แม่น้ำจัน
หมู่บ้าน หมู่ที่ 2 ป่าसान

รหัสตำแหน่งกีดขวางที่: CR0713002002
วันที่สำรวจ: 9 ธันวาคม 2562

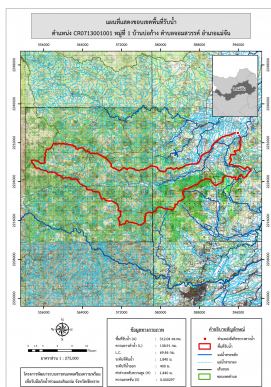
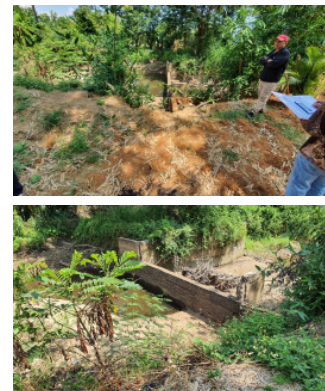
รูปภาพประกอบ

- > โดยธรรมชาติ วัชพืช (หญ้า) อื่นๆ (เศษกิ่งไม้)
- > โดยมนุษย์ จาก อื่นๆ (ฝายน้ำล้น (กรมทรัพยากรน้ำ))

ระดับการกีดขวาง ปานกลาง คิดเป็น 30-70%

สภาพปัญหาการกีดขวางทางน้ำ	แนวทางและวิธีการแก้ไขปัญหาเบื้องต้น
ฝายน้ำล้นกีดขวางทางน้ำอีกทั้งชำรุดเสียหายมากบริเวณคอฝายถูกน้ำกัดเซาะพังเสียหายทุกปี ทำให้เศษกิ่งไม้ วัชพืช และสิ่งปฏิกูล มาติดในช่วงน้ำหลากทำให้เกิดน้ำท่วมด้านเหนือน้ำ	ข้อมูลพื้นที่รับน้ำของตำแหน่งที่เกิดปัญหา $A = 312.04$ ตารางกิโลเมตร อัตราการไหลสูงสุด = $176.19 \text{ m}^3/\text{s}$ Return period = 50 ปี เนื่องจากฝายเดิมชำรุดเสียหายไม่สามารถรองรับน้ำหลากได้ควรรื้อถอน และก่อสร้างฝายใหม่ให้สามารถรองรับปริมาณน้ำหลากสูงสุดได้
