ข้อมูลสภาพปัญหาและแนวทางการแก้ไขปัญหาเบื้องต้น  
ของตำแหน่งการกีดขวางทางน้ำ จังหวัดเชียงราย

รหัสตำแหน่งกีดขวางที่: CR0115016001

ชื่อลำน้ำ ร่องคู เป็นสาขาของแม่น้ำ หนองแดง/น้ำพุ/แม่น้ำอิง/แม่น้ำโขง  
หมู่บ้าน หมู่ที่ 16 บ้านร่องคู ตำบล ดอยลาน อำเภอ เมืองเชียงราย จังหวัด เชียงราย

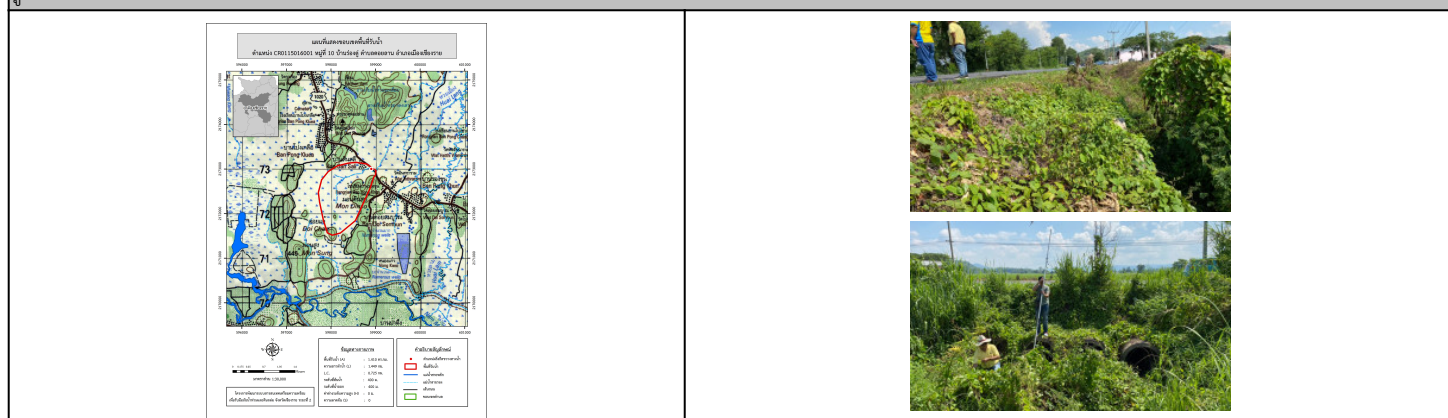
| สภาพปัญหาการกีดขวางทางน้ำ | แนวทางและวิธีการแก้ไขปัญหายั่งยืน |
|---|---|
| บริเวณดังกล่าวรับน้ำจากภูเขา และพื้นที่การเกษตรโดยรอบ และระบายลงหนองแดง และลำน้ำพุ ตามลำดับ ปัจจุบันมีท่อลอดใต้ถนนขนาดเส้นผ่านศูนย์กลาง 1.00 เมตร จำนวน 5 ช่อง สภาพลำน้ำมีวัชพืชขึ้นปกคลุมหนาแน่น และต้นเขินจากตะกอนดิน ไม่สามารถระบายน้ำได้ทันเกิดน้ำท่วมข้ามถนนเป็นประจำทำให้ถนนบริเวณดังกล่าวเสียหายบ่อยครั้ง | ข้อมูลพื้นที่รับน้ำของตำแหน่งที่เกิดปัญหา<br>$A = 1.41$ ตารางกิโลเมตร $L0 = 1.45$ กิโลเมตร $H = -$ เมตร $C = 0.1$<br>$tc = 84.75$ ชั่วโมง $I = 60$ มิลลิเมตร อัตราการไหลสูงสุด $= 2.35 \text{ m}^3/\text{s}$<br>Return period = 10 ปี<br>หน้าตัดระบายน้ำของปัจจุบันเพียงพอแล้ว ปัญหาเกิดจากวัชพืช และตะกอนอุดตันภายในท่อและรางระบายน้ำ ควรขุดลอก และวางมาตรการการขุดลอกตามระยะเวลาที่เหมาะสม |
