ข้อมูลสภาพปัญหาและแนวทางการแก้ไขปัญหาเบื้องต้น  
ของตำแหน่งการกีดขวางทางน้ำ จังหวัดเชียงราย

รหัสตำแหน่งกีดขวางที่: CR0115019001

ชื่อลำน้ำ ห้วยหลวง

วันที่สำรวจ: 31 กรกฎาคม 2563

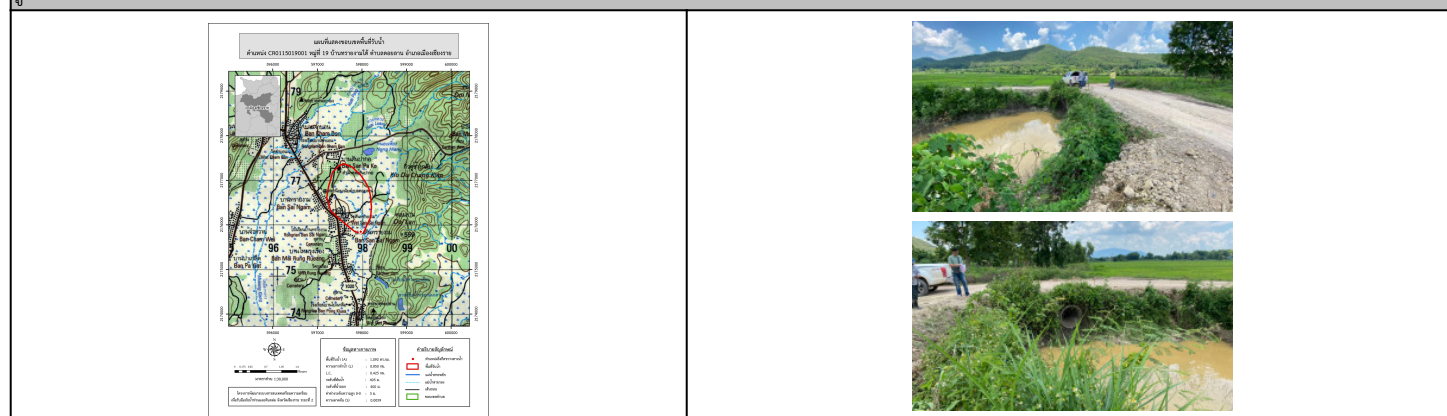
รูปภาพประกอบ

ลักษณะความเสียหาย น้ำท่วม ระดับ ปานกลาง

> โดยธรรมชาติ การทับถมของตะกอน (ลำน้ำตื้นเขิน) วัชพืช (หญ้า/กิ่งไม้ )

> โดยมนุษย์ จาก ระบบสาธารณสุขโรค: ท่อดลอดนที่ตัดลำน้ำมีขนาดเล็กเกินไประบายน้ำหลากไม่ทัน

| สภาพปัญหาการกีดขวางทางน้ำ | แนวทางและวิธีการแก้ไขปัญหายเบื้องต้น |
|---|---|
| ลำห้วยหลวงมีท่อดลอดใต้ถนนขนาดเส้นผ่านศูนย์กลาง 1.00 เมตร จำนวน 2 ช่อง<br>สภาพลำน้ำมีวัชพืชขึ้นปกคลุมหนาแน่น และตื้นเขินจากตะกอนดิน | ข้อมูลพื้นที่รับน้ำของตำแหน่งที่เกิดปัญหา<br>$A = 1.09$ ตารางกิโลเมตร $L0 = 0.85$ กิโลเมตร $H = 5$ เมตร $C = 0.1$<br>$tc = 0.42$ ชั่วโมง $I = 70$ มิลลิเมตร อัตราการไหลสูงสุด = $2.13 \text{ m}^3/\text{s}$<br>Return period = 10 ปี<br><br>หน้าตัดระบายน้ำของปัจจุบันเพียงพอแล้ว ปัญหาเกิดจากวัชพืช และตะกอน<br>อุดตันภายในท่อและรางระบายน้ำ ควรขุดลอก<br>และวางมาตรการการขุดลอกตามระยะเวลาที่เหมาะสม |
