ข้อมูลสภาพปัญหาและแนวทางการแก้ไขปัญหาเบื้องต้น
ของตำแหน่งการกีดขวางทางน้ำ จังหวัดเชียงราย

รหัสตำแหน่งกีดขวางที่: CR0602007001

วันที่สำรวจ: 2 สิงหาคม 2563

ชื่อลำน้ำ น้ำพุง
หมู่บ้าน หมู่ที่ 7 ร่องเปา

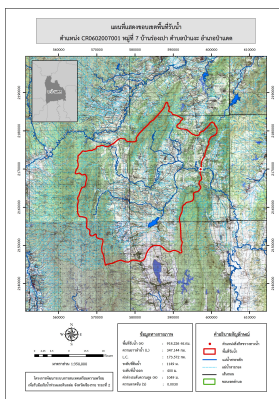
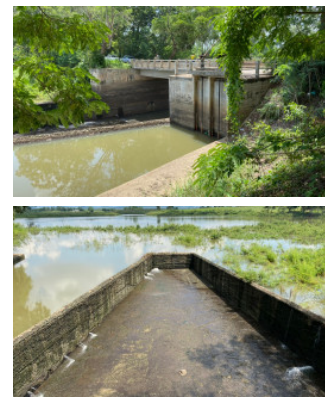
รูปภาพประกอบ

ความยาวของช่วงลำน้ำที่เกิดปัญหา เป็นจุดระยะ น้อยกว่า 10 เมตร
ลักษณะความเสียหาย น้ำท่วม ระดับ ปานกลาง

- > โดยธรรมชาติ การทับถมของตะกอน (ลำน้ำตื้นเขิน) วัชพืช (หญ้า/กิ่งไม้)
- > โดยมนุษย์ จาก อื่นๆ (ฝายน้ำล้น (กรมทรัพยากรน้ำ))

สภาพปัญหาการกีดขวางทางน้ำ	แนวทางและวิธีการแก้ไขปัญหาเบื้องต้น
เป็นฝายน้ำล้นของกรมทรัพยากรน้ำ ปัจจุบันมีสภาพทรุดโทรม ประตูน้ำบางบานไม่สามารถเปิดได้ เมื่อเกิดน้ำหลากไม่สามารถระบายน้ำได้ทันทำให้ระดับน้ำด้านเหนือน้ำยกตัวสูงทำให้ ลำห้วยสายต่างๆที่ไหลลงลำน้ำพุงด้านเหนือน้ำระบายน้ำไม่ทันส่งผลให้ระดับน้ำในล ำห้วยต่างๆ ยกตัวสูงเข้าท่วมพื้นที่ชุมชน และพื้นที่การเกษตรเป็นบริเวณกว้าง	ข้อมูลพื้นที่รับน้ำของตำแหน่งที่เกิดปัญหา $A = 918.23$ ตารางกิโลเมตร อัตราการไหลสูงสุด = $305.69 \text{ m}^3/\text{s}$ Return period = 50 ปี ก่อสร้างประตูควบคุมน้ำใหม่โดยให้สามารถรองรับปริมาณน้ำหลากสูงสุดได้
