ข้อมูลสภาพปัญหาและแนวทางการแก้ไขปัญหาเบื้องต้น
ของตำแหน่งการกีดขวางทางน้ำ จังหวัดเชียงราย

รหัสตำแหน่งกีดขวางที่: CR0904006001

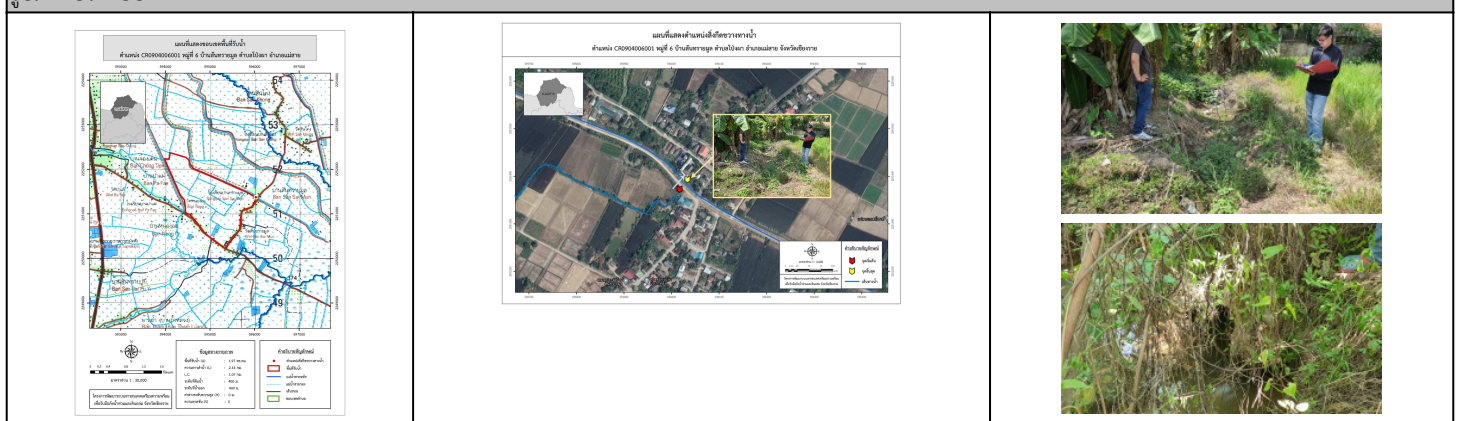
รูปภาพประกอบ

ลักษณะความเสียหาย น้ำท่วม ระดับ ปานกลาง

> โดยมนุษย์ จาก ระบบสาธารณสุขโรค: ท่อลอดถนนที่ตัดลำน้ำมีขนาดเล็กเกินไประบายน้ำหลากไม่ทัน

สภาพปัญหาการกีดขวางทางน้ำ	แนวทางและวิธีการแก้ไขปัญหาเบื้องต้น
<p>เป็นลำเหมืองที่แยกมาจากห้วยจ้อง ช่วงน้ำหลากใช้ระบายน้ำออกจากชุมชน</p> <p>ปลายทางไหลลงคลองชลประทานมีท่อลอดกลมเส้นผ่านศูนย์กลาง 0.80 เมตร</p> <p>จำนวน 1 ช่อง ลอดใต้ถนนไม่สามารถระบายน้ำหลากได้ทันทำให้เกิดน้ำท่วมในชุมชน</p>	<p>ข้อมูลพื้นที่รับน้ำของตำแหน่งที่เกิดปัญหา</p> <p>A = 1.97 ตารางกิโลเมตร L0 = 2.14 กิโลเมตร H = - เมตร C = 0.25</p> <p>tc = 0.56 ชั่วโมง l = 100 มิลลิเมตร อัตราการไหลสูงสุด = 8.21 m³/s</p> <p>Return period = 10 ปี</p> <p>เปลี่ยนชนิดท่อจากทอกลมเป็นท่อลอดเหลี่ยมให้สามารถรองรับปริมาณน้ำหลากสูงสุดได้มีขนาด กว้าง 1.20 เมตร สูง 1.20 เมตร จำนวน 2 ช่อง</p>
