ข้อมูลสภาพปัญหาและแนวทางการแก้ไขปัญหาเบื้องต้น
ของตำแหน่งการกีดขวางทางน้ำ จังหวัดเชียงราย

รหัสตำแหน่งกีดขวางที่: CR0104009003
วันที่สำรวจ: 11 กุมภาพันธ์ 2563

ชื่อลำน้ำ ห้วยนางแล เป็นสาขาของแม่น้ำ แม่ข้าวต้ม/แม่น้ำกก ประเภทลำน้ำ ลำห้วย
หมู่บ้าน หมู่ที่ 9 บ้านดอยกิว ตำบล นางแล อำเภอ เมืองเชียงราย จังหวัด เชียงราย

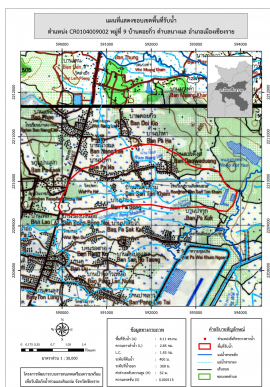
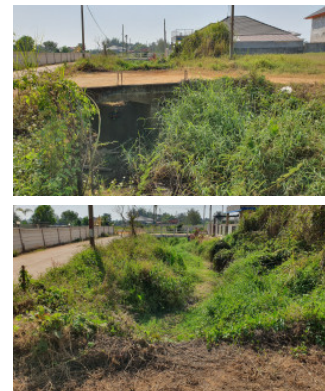
รูปภาพประกอบ

ความยาวของช่วงลำน้ำที่เกิดปัญหา เป็นจุดระยะ น้อยกว่า 10 เมตร การตาดมของลำน้ำ ไม่ตาดม วัสดุที่ใช้ตาดมของลำน้ำ -
ลักษณะความเสียหาย น้ำท่วม ระดับ ปานกลาง ความถี่ที่เกิดความเสียหาย ทุกปี ระดับความเสี่ยง มาก

- > โดยธรรมชาติ การทับถมของตะกอน (ลำน้ำตื้นเขิน)
- > โดยมนุษย์ จาก ระบบสาธารณสุข: ท่อลอดถนนที่ตัดลำน้ำมีขนาดเล็กเกินไประบายน้ำหลากไม่ทัน

ระดับการกีดขวาง ปานกลาง คิดเป็น 30-70% หน่วยงานการดำเนินการแก้ไข -

สภาพปัญหาการกีดขวางทางน้ำ	แนวทางและวิธีการแก้ไขปัญหาเบื้องต้น
ลำห้วยนางแลมีท่อลอดเหลี่ยม กว้าง 2.50 เมตร สูง 2.00 เมตร จำนวน 2 ช่อง ลอดใต้ถนนมีขนาดเล็กไม่สามารถระบายน้ำหลากได้ทันทำให้เกิดน้ำท่วม	ข้อมูลพื้นที่รับน้ำของตำแหน่งที่เกิดปัญหา A = 4.11 ตารางกิโลเมตร L0 = 2.85 กิโลเมตร H = 32 เมตร C = 0.3 tc = 1 ชั่วโมง l = 60 มิลลิเมตร อัตราการไหลสูงสุด = 10.28 m ³ /s Return period = 10 ปี ท่อลอดมีขนาดพอที่จะรับปริมาณน้ำหลากได้ ควรขุดลอกเอาตะกอนทราย เศษกิ่งไม้ออกก่อนฤดูน้ำหลาก และวางมาตรการขุดลอกตามระยะเวลาที่เหมาะสมของพื้นที่
