ข้อมูลสภาพปัญหาและแนวทางการแก้ไขปัญหาเบื้องต้น  
ของตำแหน่งการกีดขวางทางน้ำ จังหวัดเชียงราย

รหัสตำแหน่งกีดขวางที่: CR0115010003

หมู่บ้าน หมู่ที่ 10 บ้านใหม่รุ่งเรือง ตำบล ดอยลาน

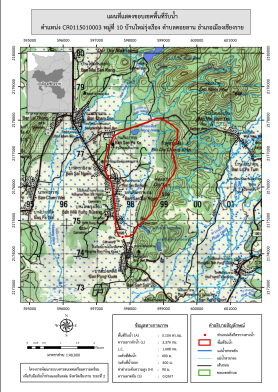
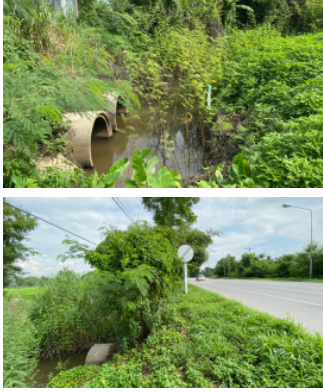
รูปภาพประกอบ

ลักษณะความเสียหาย น้ำท่วม ระดับ ปานกลาง

> โดยมนุษย์ จาก ระบบสาธารณสุขโคก: ท่อลอดถนนที่ตัดลำน้ำมีขนาดเล็กเกินไประบายน้ำหลากไม่ทัน

| สภาพปัญหาการกีดขวางทางน้ำ | แนวทางและวิธีการแก้ไขปัญหาเบื้องต้น |
|---|---|
| ลำห้วยหลวงก่อนถึงจุดนี้ได้แยกเป็น 2 เส้น คือเส้นที่ใหม่มายังตำแหน่งนี้ และอีกเส้นหนึ่ง โดยตำแหน่งนี้มีท่อลอดใต้ถนนขนาดเส้นผ่านศูนย์กลาง 1.00 เมตร จำนวน 2 ช่อง สภาพลำน้ำมีวัชพืชขึ้นปกคลุมหนาแน่น และตื้นเขินจากตะกอนดิน | ข้อมูลพื้นที่รับน้ำของตำแหน่งที่เกิดปัญหา<br>A = 5.1 ตารางกิโลเมตร L0 = 3.38 กิโลเมตร H = 90 เมตร C = 0.1<br>tc = 0.68 ชั่วโมง l = 70 มิลลิเมตร อัตราการไหลสูงสุด = 9.93 m <sup>3</sup> /s<br>Return period = 10 ปี<br><br>ขุดลอกลำน้ำตลอดช่วงดังกล่าว เปลี่ยนเป็นท่อลอดเหลี่ยมขนาดกว้าง 2.00 เมตร สูง 1.50 เมตร จำนวน 2 ช่อง<br><br>โดยวางมาตรการขุดลอกตามระยะเวลาที่เหมาะสมของพื้นที่ ความลาดชันท้องน้ำ 0.01 |
