ข้อมูลสภาพปัญหาและแนวทางการแก้ไขปัญหาเบื้องต้น
ของตำแหน่งการกีดขวางทางน้ำ จังหวัดเชียงราย

รหัสตำแหน่งกีดขวางที่: CR0401017001

ชื่อลำน้ำ ห้วยคู เป็นสาขาของแม่น้ำ ห้วยไคร้/แม่น้ำอิง/แม่น้ำโขง
หมู่บ้าน หมู่ที่ 17 ไคร้สันติสุข ตำบล เวียง อำเภอ เทิง จังหวัด เชียงราย

วันที่สำรวจ: 24 พฤษภาคม 2563

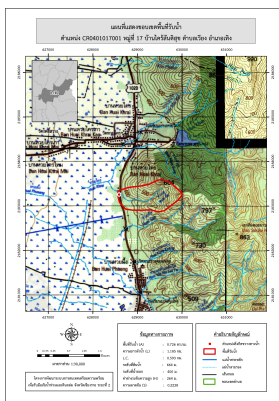
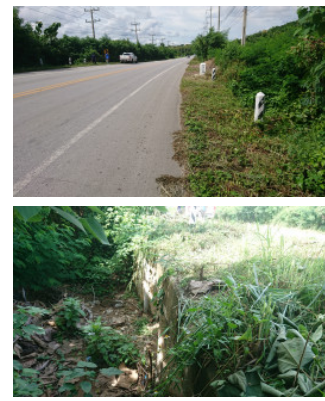
รูปภาพประกอบ

- > โดยธรรมชาติ การทับถมของตะกอน (ลำน้ำตื้นเขิน) ลำน้ำคดเคี้ยวมาก วัชพืช (หญ้า/กิ่งไม้)
- > โดยมนุษย์ จาก ระบบสาธารณสุข: ท่อลอดถนนที่ตัดลำน้ำมีขนาดเล็กเกินไประบายน้ำหลากไม่ทัน

สภาพปัญหาการกีดขวางทางน้ำ	แนวทางและวิธีการแก้ไขปัญหาเบื้องต้น
<p>เป็นลำห้วยที่ไหลลงมาจากภูเขา มีเป็นท่อลอดเหลี่ยมขนาดกว้าง 2.00 เมตร สูง 2.00 เมตร จำนวน 2 ช่อง</p> <p>ช่วงดังกล่าวมีความลาดชันสูงมีปริมาณน้ำมากและรุนแรง</p> <p>เมื่อเกิดน้ำหลากไม่สามารถระบายน้ำได้ทันทำให้อेतวมด้านเหนือลำน้ำล้นไหลขึ้นบนถนนส่งผลกระทบต่อการสัญจรของถนนสาย เทิง-เชียงของ</p>	<p>ข้อมูลพื้นที่รับน้ำของตำแหน่งที่เกิดปัญหา</p> <p>A = 0.73 ตารางกิโลเมตร L0 = 1.19 กิโลเมตร H = 264 เมตร C = 0.1</p> <p>tc = 0.14 ชั่วโมง l = 120 มิลลิเมตร อัตราการไหลสูงสุด = 2.42 m³/s</p> <p>Return period = 5 ปี</p> <p>หน้าตัดระบายน้ำของปัจจุบันเพียงพอแล้ว ปัญหาเกิดจากวัชพืช และตะกอนอุดตันภายในท่อ ควรขุดลอก และวางมาตรการการขุดลอกตามระยะเวลาที่เหมาะสม</p>
