ข้อมูลสภาพปัญหาและแนวทางการแก้ไขปัญหาเบื้องต้น
ของตำแหน่งการกีดขวางทางน้ำ จังหวัดเชียงราย

ชื่อลำน้ำ เหมืองเสียน้ำ
หมู่บ้าน หมู่ที่ 3 ป่าช่างงาม

รหัสตำแหน่งกีดขวางที่: CR0514003001
วันที่สำรวจ: 25 พฤษภาคม 2563

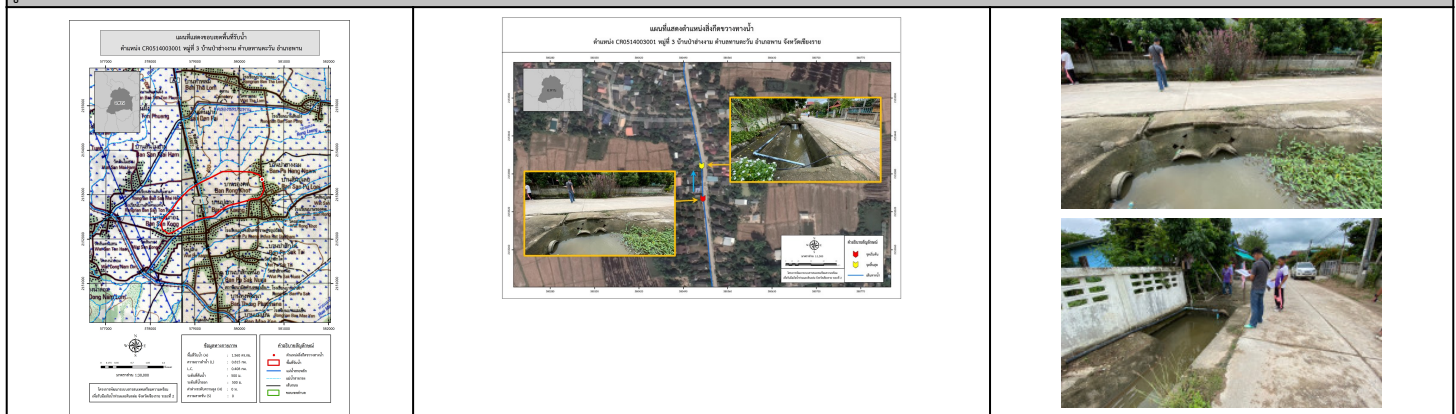
รูปภาพประกอบ

- > โดยธรรมชาติ การทับถมของตะกอน (ลำน้ำตื้นเขิน) วัชพืช (หญ้า)
- > โดยมนุษย์ จาก ระบบสาธารณสุข: ท่อลอดถนนที่ตัดลำน้ำมีขนาดเล็กเกินไประบายน้ำหลากไม่ทัน

ระดับการกีดขวาง ปานกลาง คิดเป็น 30-70%

สภาพปัญหาการกีดขวางทางน้ำ	แนวทางและวิธีการแก้ไขปัญหายเบื้องต้น
<p>เป็นเหมืองเสียน้ำจากพื้นที่เกษตร และชุมชน มีท่อลอดถนนขนาดเส้นผ่านศูนย์กลาง 0.60 เมตร จำนวน 1 ช่อง ซึ่งรับน้ำที่ระบายจากทุ่งนา และชุมชนบริเวณนั้น มีการรูกลำน้ำนางช่วงโดยการสร้างรั้วบ้านค่อมลำน้ำเมื่อเกิดฝนตกหนักไม่สามารถระบายน้ำได้ทันเกินน้ำท่วมชุมชนบริเวณดังกล่าว</p>	<p>ข้อมูลพื้นที่รับน้ำของตำแหน่งที่เกิดปัญหา A = 1.56 ตารางกิโลเมตร L0 = 0.82 กิโลเมตร H = - เมตร C = 0.1 tc = 29.5 ชั่วโมง I = 90 มิลลิเมตร อัตราการไหลสูงสุด = 3.9 m³/s Return period = 10 ปี</p> <p>ขุดลอกลำน้ำตลอดช่วงดังกล่าวตลอดช่วง รื้อถอนรั้วดังกล่าวออก และเปลี่ยนขนาดท่อลอดใหม่เป็นขนาดเส้นผ่านศูนย์กลาง 1.50 เมตร จำนวน 1 ช่อง และวางมาตรการขุดลอกตามระยะเวลาที่เหมาะสมของพื้นที่ ความลาดชันท้องน้ำ 0.005</p>
