ข้อมูลสภาพปัญหาและแนวทางการแก้ไขปัญหาเบื้องต้น  
ของตำแหน่งการกีดขวางทางน้ำ จังหวัดเชียงราย

รหัสตำแหน่งกีดขวางที่: CR0115004001

ชื่อลำน้ำ ห้วยกองเสา เป็นสาขาของแม่น้ำ หอนาง/น้ำพุ/แม่น้ำอิง/แม่น้ำโขง  
หมู่บ้าน หมู่ที่ 4 บ้านโป่งเกลือ ตำบล ดอยสถาน อำเภอ เมืองเชียงราย

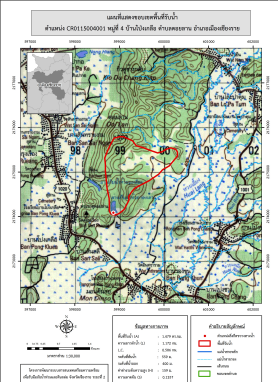
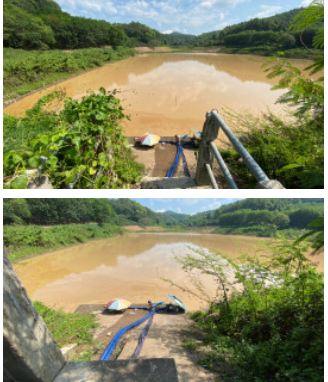
| รูปภาพประกอบ | |

> โดยมนุษย์ จาก อื่นๆ (ประตูละบายน้ำของอ่างเก็บน้ำไม่สามารถใช้การได้ ด้านเหนืออ่างมีการขุดลอกตะกอนและได้ถมกระดอนบริเวณของอ่าง น้ำจากพื้นที่เกษตรโดยรอบไม่สามารถระบายลงอ่างเก็บน้ำได้)

| สภาพปัญหาการกีดขวางทางน้ำ | แนวทางและวิธีการแก้ไขปัญหายเบื้องต้น |
|---|---|
| เป็นอ่างเก็บน้ำของกรมชลประทาน โอนให้ท้องถิ่น<br>ปัจจุบันประตูน้ำไม่สามารถเปิดได้ชาวบ้านต้องใช้เครื่องสูบน้ำสูบน้ำเข้าพื้นที่เกษตร<br>และไม่สามารถปล่อยน้ำได้จนกว่าจะไหลลงทางน้ำล้น<br>และมีการขุดลอกอ่างเก็บน้ำโดยนำตะกอนทรายไปกองไว้บริเวณรอบอ่างทำให้ไม่สามารถระบายจากพื้นที่การเกษตรลงอ่างเก็บน้ำได้ | ข้อมูลพื้นที่รับน้ำของตำแหน่งที่เกิดปัญหา<br>A = 1.48 ตารางกิโลเมตร L0 = 1.17 กิโลเมตร H = 159 เมตร C = 0.1<br>tc = 0.16 ชั่วโมง l = 90 มิลลิเมตร อัตราการไหลสูงสุด = 3.7 m <sup>3</sup> /s<br>Return period = 10 ปี<br><br>ปรับปรุงประตูละบายน้ำดังกล่าวให้สามารถใช้การได้<br>ขุดวางท่อระบายน้ำจากพื้นที่การเกษตรเพื่อระบายน้ำลงอ่างเก็บน้ำ |
