ข้อมูลสภาพปัญหาและแนวทางการแก้ไขปัญหาเบื้องต้น  
ของตำแหน่งการกีดขวางทางน้ำ จังหวัดเชียงราย

รหัสตำแหน่งกีดขวางที่: CR1601013001

ชื่อลำน้ำ ทางระบายน้ำในชุมชน  
หมู่บ้าน หมู่ที่ 13 ห้วยสาบยาว

วันที่สำรวจ: 16 สิงหาคม 2563

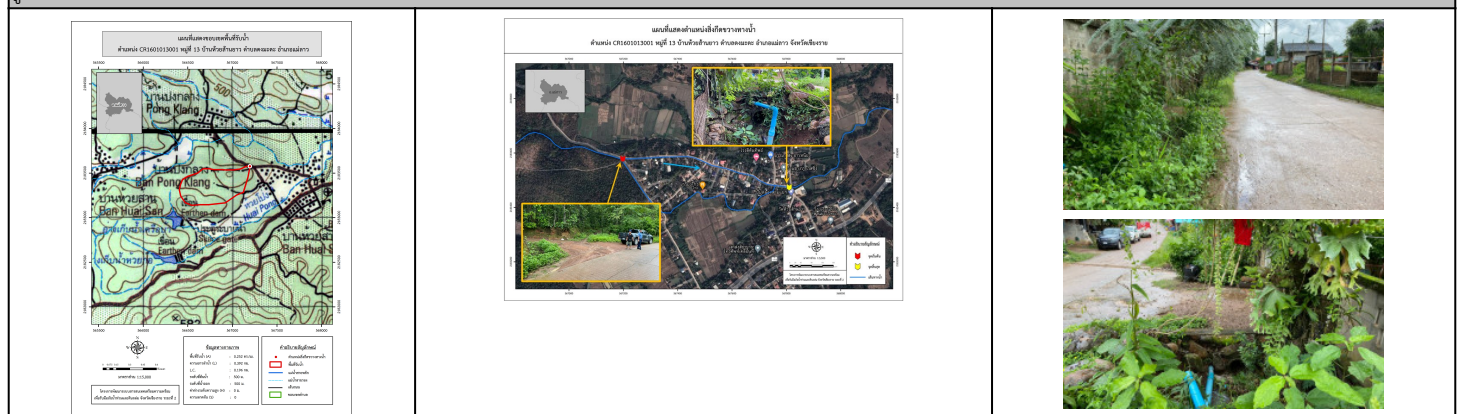
รูปภาพประกอบ

> โดยมนุษย์ จาก ระบบสาธารณสุข: ท่อลอดถนนที่ตัดลำน้ำมีขนาดเล็กเกินไประบายน้ำหลากไม่ทัน วางท่อตามแนวลำน้ำทดแทนลำน้ำเดิม

ระดับการกีดขวาง มาก คิดเป็น มากกว่า 70%

| สภาพปัญหาการกีดขวางทางน้ำ | แนวทางและวิธีการแก้ไขปัญหาเบื้องต้น |
|---|---|
| เป็นทางน้ำที่ไหลลงมาจากภูเขา มีทางระบายผ่านชุมชนมีขนาดเล็ก และมักมีเศษกิ่งไม้ วัชพืชมาอุดตันบริเวณท่อดลอดถนน เมื่อเกิดฝนตกหนักไม่สามารถระบายน้ำได้ทันเกิดน้ำเอ่อท่วมในชุมชน ช่วงปลายไหลลงร่องโป่ง และห้วยสาบ | ข้อมูลพื้นที่รับน้ำของตำแหน่งที่เกิดปัญหา<br>$A = 0.25$ ตารางกิโลเมตร $L0 = 0.39$ กิโลเมตร $H = -$ เมตร $C = 0.15$<br>$tc = 19.44$ ชั่วโมง $I = 100$ มิลลิเมตร อัตราการไหลสูงสุด $= 1.05 \text{ m}^3/\text{s}$<br>Return period = 10 ปี<br>ก่อสร้างวางระบายน้ำคอนกรีตเสริมเหล็กรูปตัวยูตลอดช่วงลำน้ำ<br>โดยช่วงที่ผ่านหน้าบ้านเรือนประชาชนก่อสร้างเป็นรางแบบมีฝาดปิด โดยมีขนาด กว้าง 0.80 เมตร ลึก 0.80 เมตร ตลอดช่วงความยาว ความลาดชันท้องน้ำ 0.002 |
